**PROPOZYCJA ROZWIĄZAŃ PROJEKTOWYCH REMONTU  
/ ODBUDOWY / CZĘŚCI OGRODZENIA WOKÓŁ CMENTARZA  
PRZYKOŚCIELNEGO KOŚCIOŁA ŚW. STANISŁAWA  
W SKIERNIEWICACH**

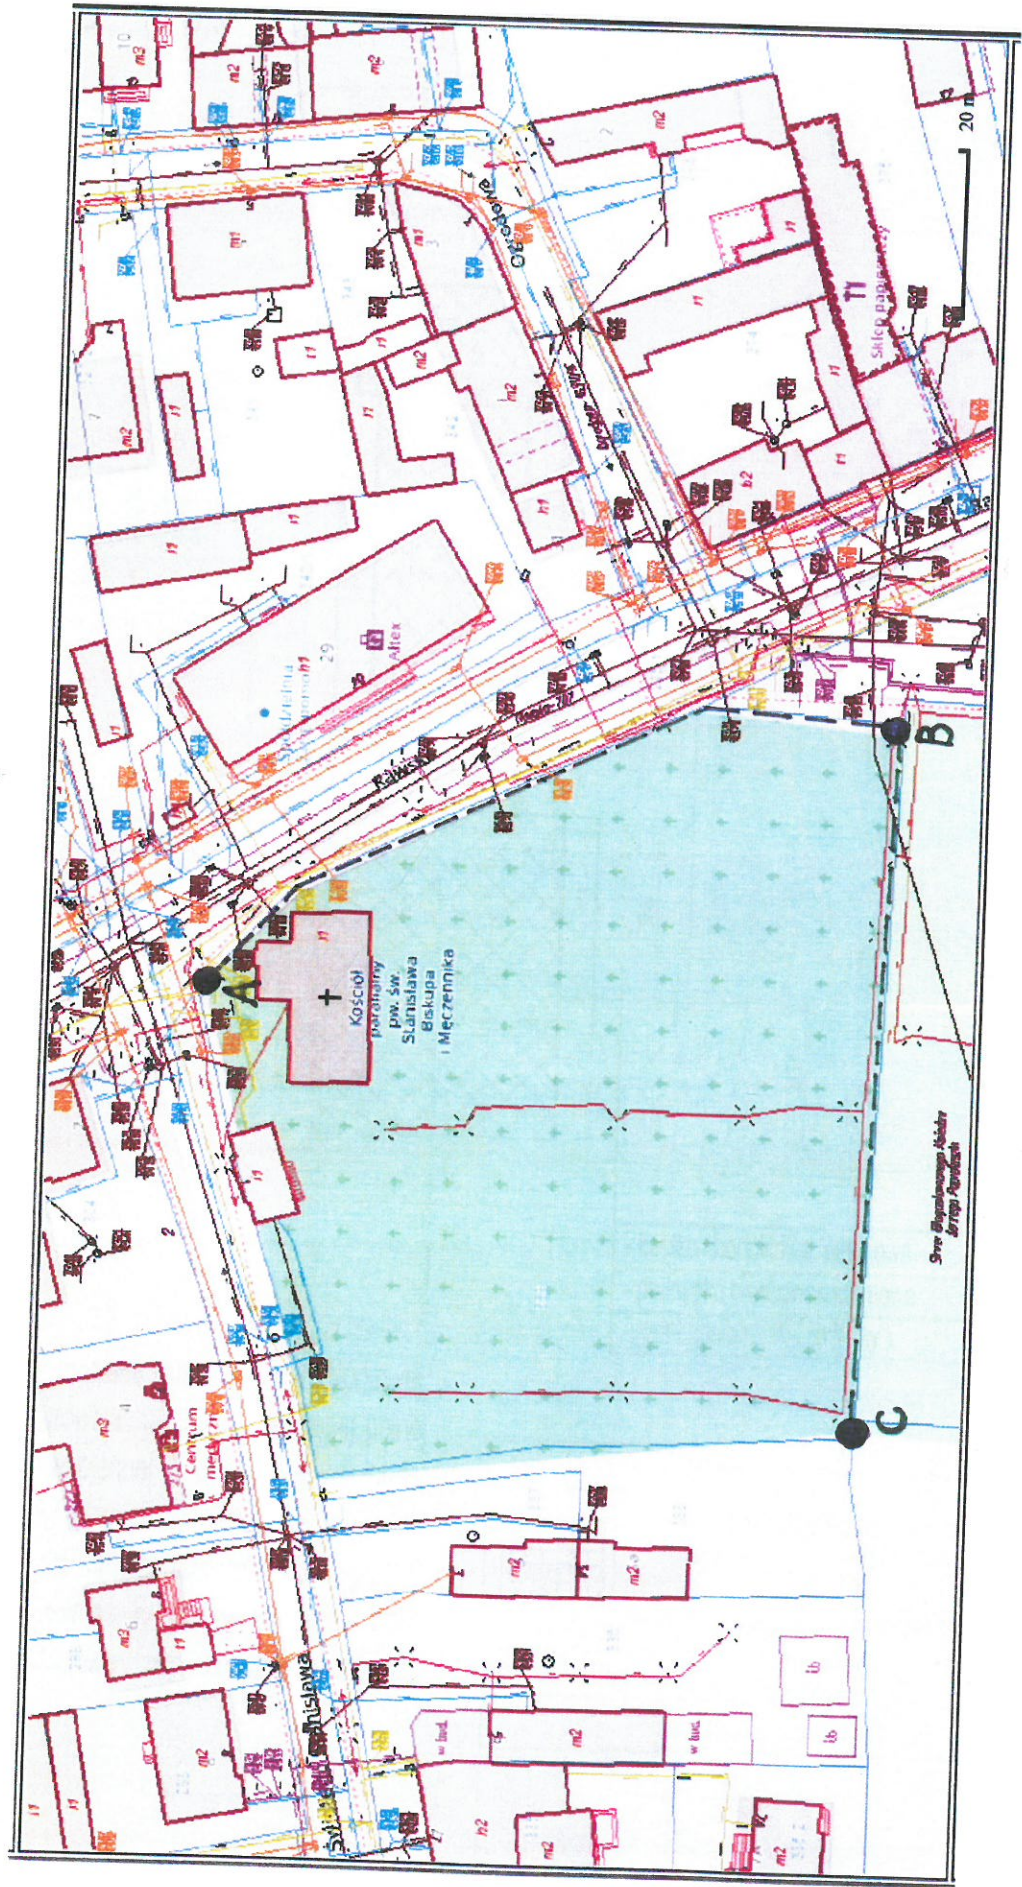
**A-B** – odcinek ogrodzenia wzdłuż ul. Rawskiej od murowanej furty wejściowej w narożu ul. Stanisławskiej

**B-C** – odcinek ogrodzenia od strony Alei Niepodległości

- na załączonych rysunkach przedstawiono stan istniejący oraz proponowane rozwiązania dla odcinków ogrodzenia wskazanych powyżej.
- na mapce zaznaczono odcinki ogrodzeń, proponowane do przeprowadzenia robót
